# 城市丘陵山地绿道边坡管理现状及对策建议 ——以深圳市绿道边坡为例

## Current Situation and Solutions of Greenway Slope Management in Urban Hilly Areas: A Case Study of Shenzhen Greenway Slopes

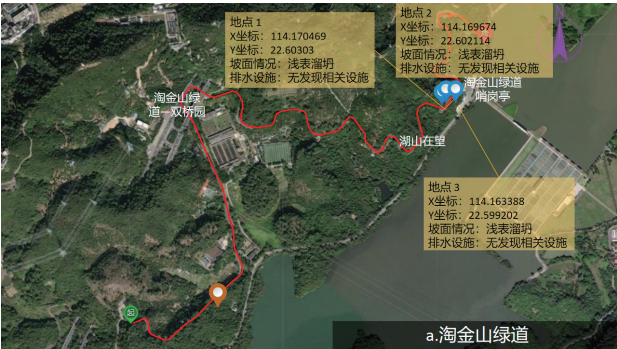
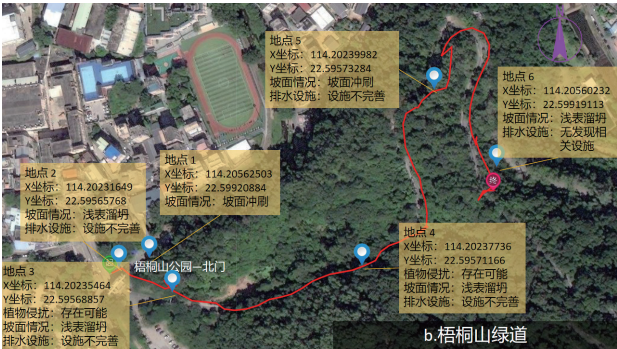
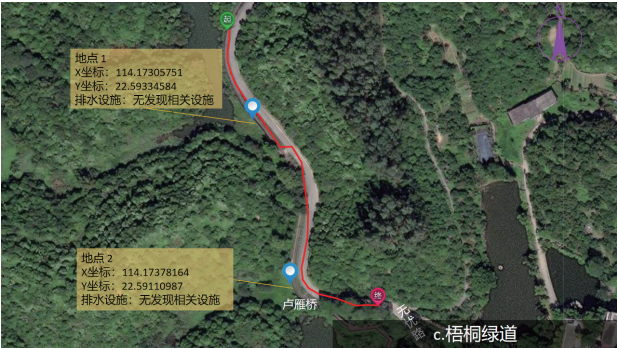
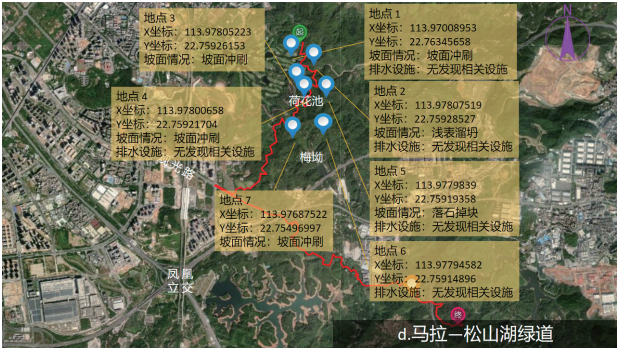
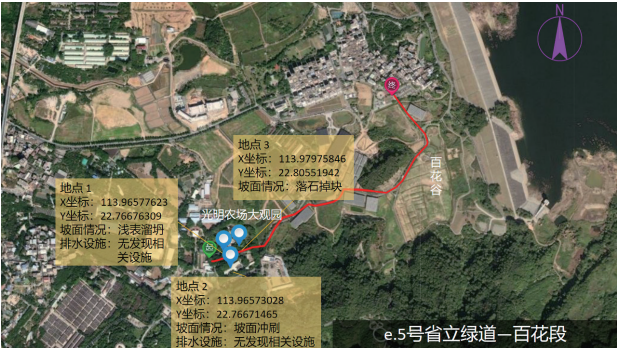
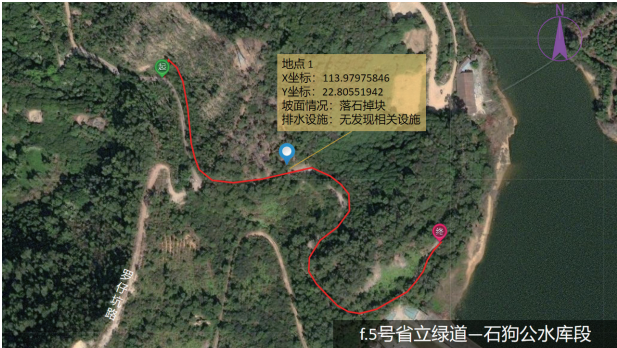
图 1 各绿道调研点情况 (a~f)

| 绿道名称 | 问题点数量 | 备注 |
|---|---|---|
| 梧桐山绿道 | 2 | 具体位置请参考图 1-b 的地点 3、4 |

| 绿道名称 | 坡面变形情况 | 问题点数量 | 备注 |
|---|---|---|---|
| 淘金山绿道 | 浅表溜坍 | 3 | 具体位置请参考图 1-a 的地点 1、2、3 |
| 梧桐山绿道 | 浅表溜坍 | 4 | 具体位置请参考图 1-b 的地点 2、3、4、6 |
| | 坡面冲刷 | 2 | 具体位置请参考图 1-b 的地点 1、5 |
| 马拉—松山湖绿道 | 坡面冲刷 | 4 | 具体位置请参考图 1-d 的地点 1、3、4、7 |
| | 浅表溜坍 | 1 | 具体位置请参考图 1-d 的地点 2 |
| 5 号省立绿道—百花段 | 落石掉块 | 1 | 具体位置请参考图 1-d 的地点 5 |
| | 浅表溜坍 | 1 | 具体位置请参考图 1-e 的地点 1 |
| 5 号省立绿道—石狗公水库段 | 坡面冲刷 | 1 | 具体位置请参考图 1-e 的地点 2 |
| | 落石掉块 | 1 | 具体位置请参考图 1-e 的地点 3 |
| 5 号省立绿道—正坑水库段 | 落石掉块 | 1 | 具体位置请参考图 1-f 的地点 1 |

| 绿道名称 | 设施情况 | 问题点数量 | 备注 |
|---|---|---|---|
| 淘金山绿道 | 未发现相关防排水设施 | 3 | 具体位置请参考图 1-a 的地点 1、2、3 |
| 梧桐山绿道 | 未发现相关防排水设施 | 1 | 具体位置请参考图 1-b 的地点 6 |
| | 设施不完善 | 4 | 具体位置请参考图 1-b 的地点 2、3、4、5 |
| 梧桐绿道 | 未发现相关防排水设施 | 2 | 具体位置请参考图 1-c 的地点 1、2 |
| 马拉—松山湖绿道 | 未发现相关防排水设施 | 5 | 具体位置请参考图 1-d 的地点 1、2、4、5、6 |
| 5 号省立绿道—百花段 | 未发现相关防排水设施 | 2 | 具体位置请参考图 1-e 的地点 1、2 |
| 5 号省立绿道—石狗公水库段 | 未发现相关防排水设施 | 1 | 具体位置请参考图 1-f 的地点 1 |

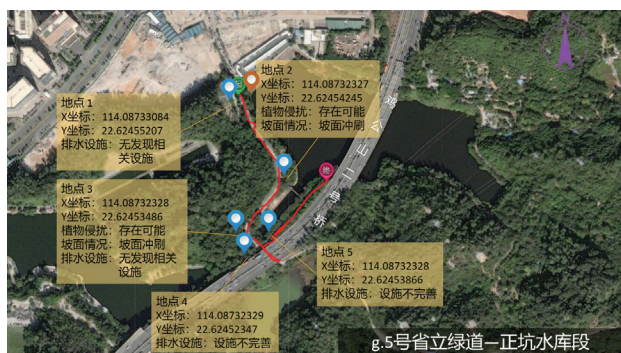
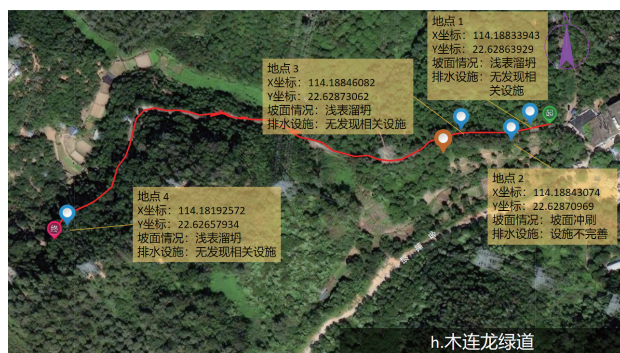
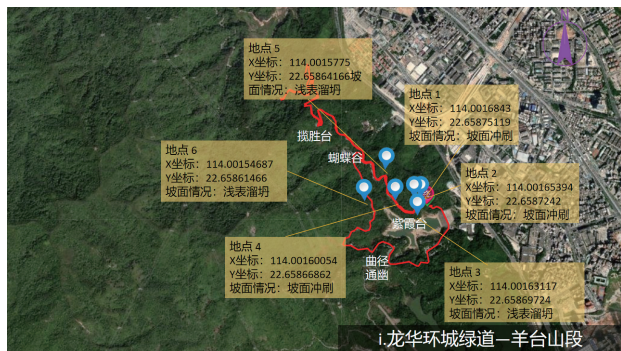
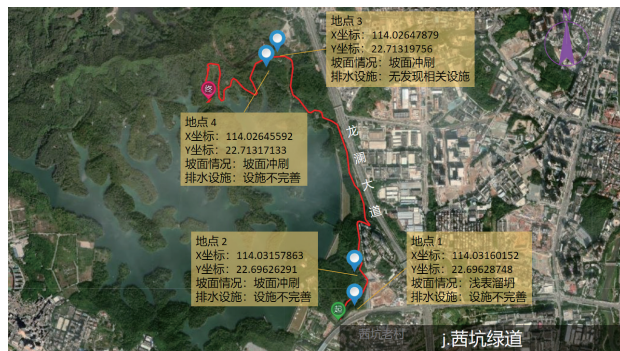
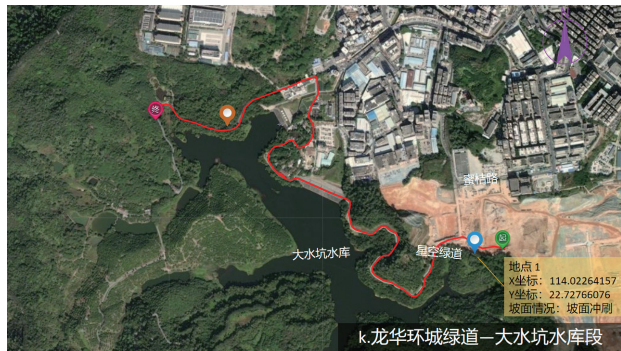
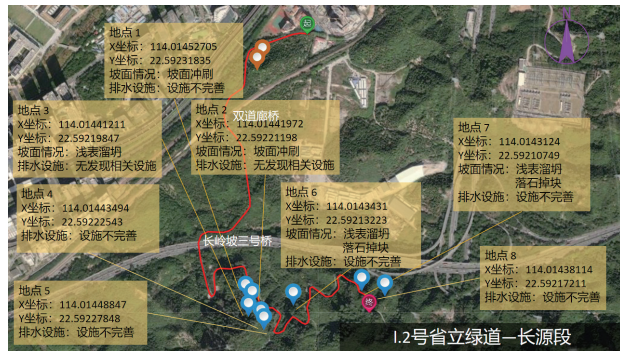
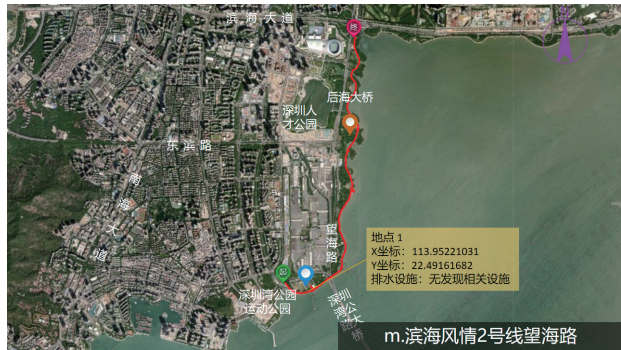
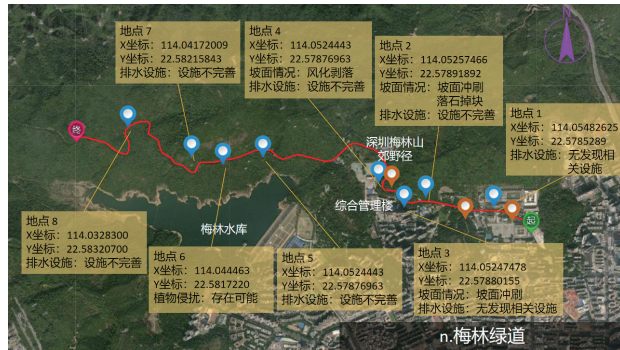
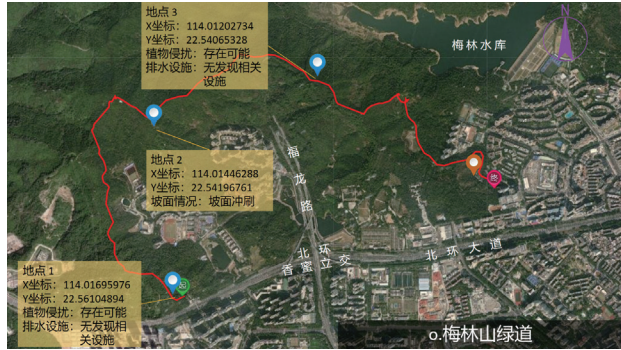
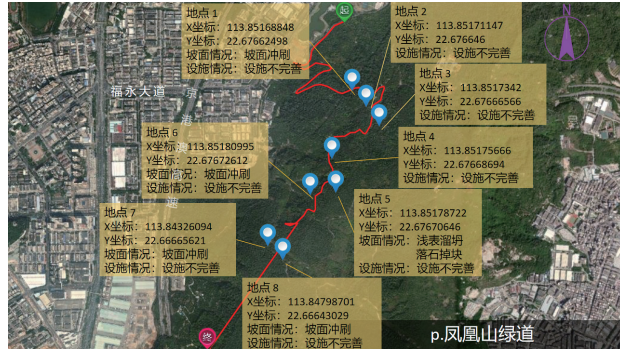
图1 各绿道调研点情况 (g~p)

| 绿道名称 | 问题点数量 | 备注 |
|---|---|---|
| 5 号省立绿道—正坑水库段 | 2 | 具体位置请参考图 1-g 的地点 2、3 |
| 梅林绿道 | 1 | 具体位置请参考图 1-n 的地点 6 |
| 梅林山绿道 | 2 | 具体位置请参考图 1-o 的地点 1、3 |

| 绿道名称 | 坡面变形情况 | 问题点数量 | 备注 |
|---|---|---|---|
| 木连龙绿道 | 坡面冲刷 | 2 | 具体位置请参考图 1-g 的地点 2、3 |
| | 浅表溜坍 | 3 | 具体位置请参考图 1-h 的地点 1、3、4 |
| 龙华环城绿道—羊台山段 | 坡面冲刷 | 1 | 具体位置请参考图 1-h 的地点 2 |
| | 坡面冲刷 | 3 | 具体位置请参考图 1-i 的地点 1、2、4 |
| 茜坑绿道 | 浅表溜坍 | 3 | 具体位置请参考图 1-i 的地点 3、5、6 |
| | 坡面冲刷 | 3 | 具体位置请参考图 1-j 的地点 2、3、4 |
| 龙华环城绿道—大水坑水库段 | 浅表溜坍 | 1 | 具体位置请参考图 1-j 的地点 1 |
| | 坡面冲刷 | 1 | 具体位置请参考图 1-k 的地点 1 |
| 2 号省立绿道—长源段 | 浅表溜坍 | 3 | 具体位置请参考图 1-l 的地点 3、6、7 |
| | 落石掉块 | 2 | 具体位置请参考图 1-l 的地点 6、7 |
| 梅林绿道 | 坡面冲刷 | 2 | 具体位置请参考图 1-l 的地点 1、2 |
| | 坡面冲刷 | 2 | 具体位置请参考图 1-n 的地点 2、3 |
| 梅林山绿道 | 落石掉块 | 1 | 具体位置请参考图 1-n 的地点 2 |
| | 风化剥落 | 1 | 具体位置请参考图 1-n 的地点 4 |
| 凤凰山绿道 | 坡面冲刷 | 1 | 具体位置请参考图 1-o 的地点 2 |
| 环象山绿道 | 坡面冲刷 | 4 | 具体位置请参考图 1-p 的地点 1、6、7、8 |
| | 浅表溜坍 | 1 | 具体位置请参考图 1-p 的地点 5 |

| 绿道名称 | 设施情况 | 问题点数量 | 备注 |
|---|---|---|---|
| 5 号省立绿道—正坑水库段 | 未发现相关防排水设施 | 2 | 具体位置请参考图 1-g 的地点 1、3 |
| | 设施不完善 | 2 | 具体位置请参考图 1-g 的地点 3、4、5 |
| 木连龙绿道 | 未发现相关防排水设施 | 3 | 具体位置请参考图 1-h 的地点 1、3、4 |
| | 设施不完善 | 1 | 具体位置请参考图 1-h 的地点 2 |
| 茜坑绿道 | 未发现相关防排水设施 | 1 | 具体位置请参考图 1-j 的地点 3 |
| | 设施不完善 | 3 | 具体位置请参考图 1-j 的地点 1、2、4 |
| 2 号省立绿道—长源段 | 未发现相关防排水设施 | 2 | 具体位置请参考图 1-l 的地点 2、3 |
| | 设施不完善 | 6 | 具体位置请参考图 1-l 的地点 1、4、5、6、7、8 |
| 滨海风情 2 号线望海路 | 未发现相关防排水设施 | 1 | 具体位置请参考图 1-m 的地点 1 |
| 梅林绿道 | 未发现相关防排水设施 | 2 | 具体位置请参考图 1-n 的地点 1、3 |
| | 设施不完善 | 5 | 具体位置请参考图 1-n 的地点 2、4、5、7、8 |
| 梅林山绿道 | 未发现相关防排水设施 | 2 | 具体位置请参考图 1-o 的地点 1、3 |
| 凤凰山绿道 | 设施不完善 | 8 | 具体位置请参考图 1-p 的地点 1、2、3、4、5、6、7、8 |

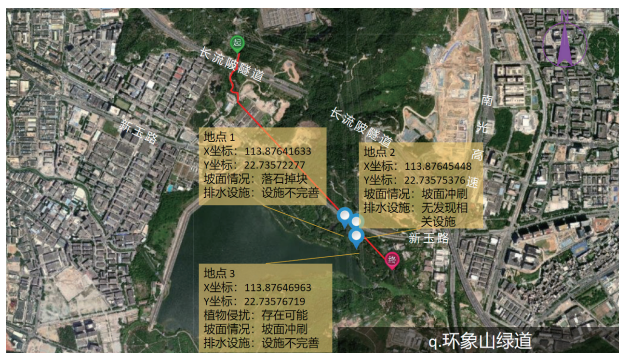
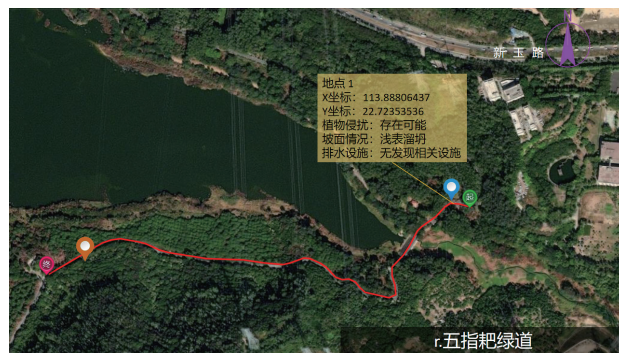
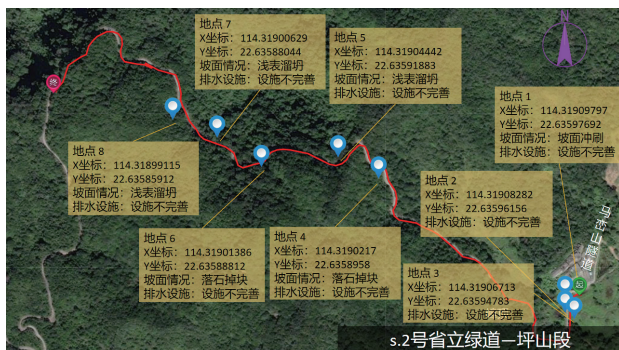
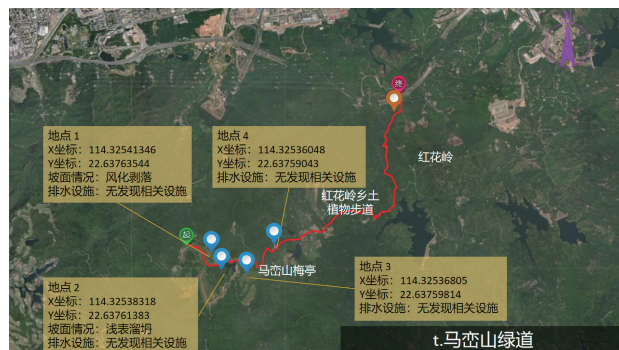
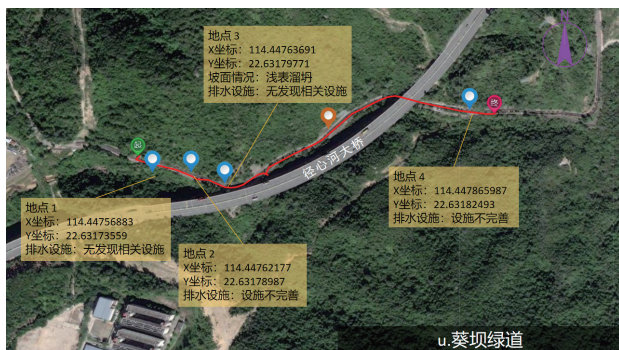
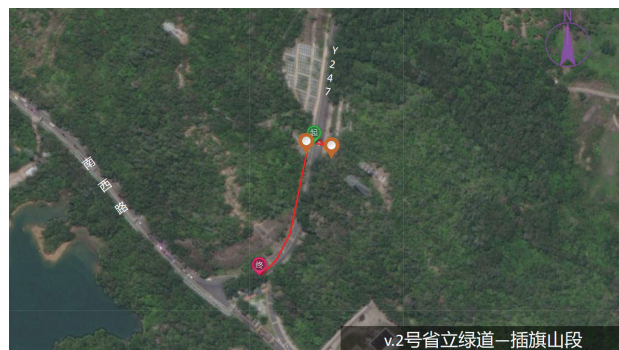
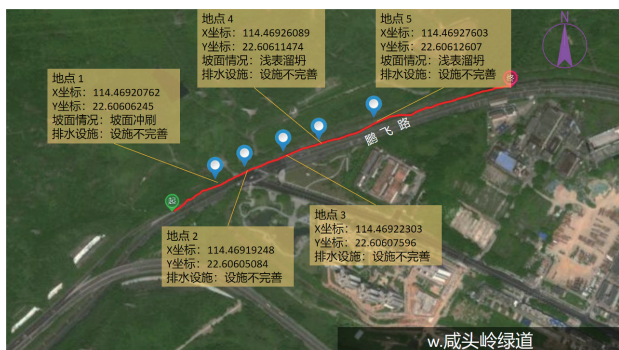
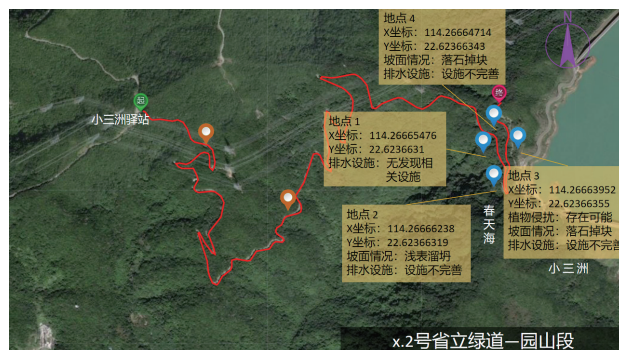
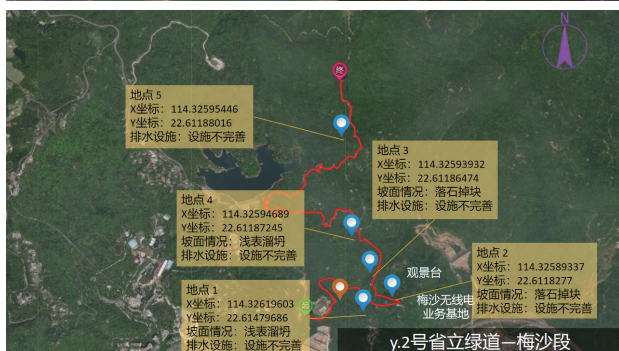
图1 各绿道调研点情况 (q~y)

| 绿道名称 | 问题点数量 | 备注 |
|---|---|---|
| 环象山绿道 | 1 | 具体位置请参考图 1-q 的地点 3 |
| 五指耙绿道 | 1 | 具体位置请参考图 1-r 的地点 1 |
| 2 号省立绿道—园山段 | 1 | 具体位置请参考图 1-x 的地点 3 |

| 绿道名称 | 坡面变形情况 | 问题点数量 | 备注 |
|---|---|---|---|
| 五指耙绿道 | 坡面冲刷 | 2 | 具体位置请参考图 1-q 的地点 2、3 |
| | 落石掉块 | 1 | 具体位置请参考图 1-q 的地点 1 |
| 2 号省立绿道—坪山段 | 浅表溜坍 | 1 | 具体位置请参考图 1-r 的地点 1 |
| | 浅表溜坍 | 3 | 具体位置请参考图 1-s 的地点 5、7、8 |
| 马峦山绿道 | 落石掉块 | 2 | 具体位置请参考图 1-s 的地点 4、6 |
| | 坡面冲刷 | 1 | 具体位置请参考图 1-s 的地点 1 |
| 葵坝绿道 | 风化剥落 | 1 | 具体位置请参考图 1-t 的地点 1 |
| | 浅表溜坍 | 1 | 具体位置请参考图 1-t 的地点 2 |
| 咸头岭绿道 | 浅表溜坍 | 1 | 具体位置请参考图 1-u 的地点 3 |
| | 浅表溜坍 | 2 | 具体位置请参考图 1-w 的地点 4、5 |
| 2 号省立绿道—园山段 | 坡面冲刷 | 1 | 具体位置请参考图 1-w 的地点 1 |
| | 落石掉块 | 2 | 具体位置请参考图 1-x 的地点 3、4 |
| 2 号省立绿道—梅沙段 | 浅表溜坍 | 1 | 具体位置请参考图 1-x 的地点 2 |
| | 浅表溜坍 | 2 | 具体位置请参考图 1-y 的地点 1、4 |
| | 落石掉块 | 2 | 具体位置请参考图 1-y 的地点 2、3 |

| 绿道名称 | 设施情况 | 问题点数量 | 备注 |
|---|---|---|---|
| 环象山绿道 | 未发现相关防排水设施 | 1 | 具体位置请参考图 1-q 的地点 2 |
| | 设施不完善 | 2 | 具体位置请参考图 1-q 的地点 1、3 |
| 五指耙绿道 | 未发现相关防排水设施 | 1 | 具体位置请参考图 1-r 的地点 1 |
| 2 号省立绿道—坪山段 | 设施不完善 | 8 | 具体位置请参考图 1-s 的地点 1、2、3、4、5、6、7、8 |
| 马峦山绿道 | 未发现相关防排水设施 | 4 | 具体位置请参考图 1-t 的地点 1、2、3、4 |
| 葵坝绿道 | 未发现相关防排水设施 | 2 | 具体位置请参考图 1-u 的地点 1、3 |
| | 设施不完善 | 2 | 具体位置请参考图 1-u 的地点 2、4 |
| 咸头岭绿道 | 设施不完善 | 5 | 具体位置请参考图 1-w 的地点 1、2、3、4、5 |
| 2 号省立绿道—园山段 | 未发现相关防排水设施 | 1 | 具体位置请参考图 1-x 的地点 1 |
| | 设施不完善 | 3 | 具体位置请参考图 1-x 的地点 2、3、4 |
| 2 号省立绿道—梅沙段 | 设施不完善 | 5 | 具体位置请参考图 1-y 的地点 1、2、3、4、5 |

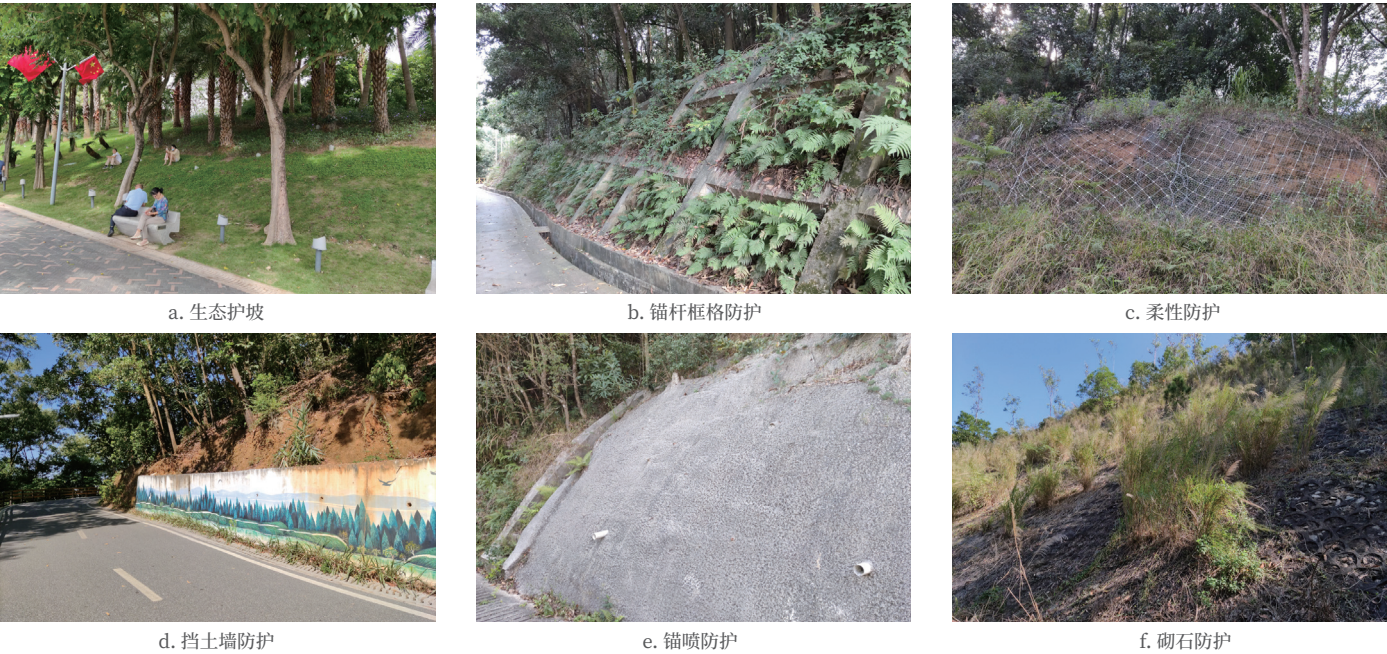
图 2 调研绿道边坡不同景观形式  
Fig.2 Investigation of different landscape forms of greenway slopes

目前深圳市绿道边坡景观形式以自然生态型为主，工程型边坡较少（图 2）。生态护坡形式占比超过 50%（图 3），而采取工程防护手段的边坡偏少，但边坡治理手段较为多样化。其中，采取锚杆（索）框格型占 16.53%，柔性防护型占 12.40%，挡土墙或护面墙防护型占 9.92%，锚喷防护型占 6.61%，砌石防护型占 1.65%。

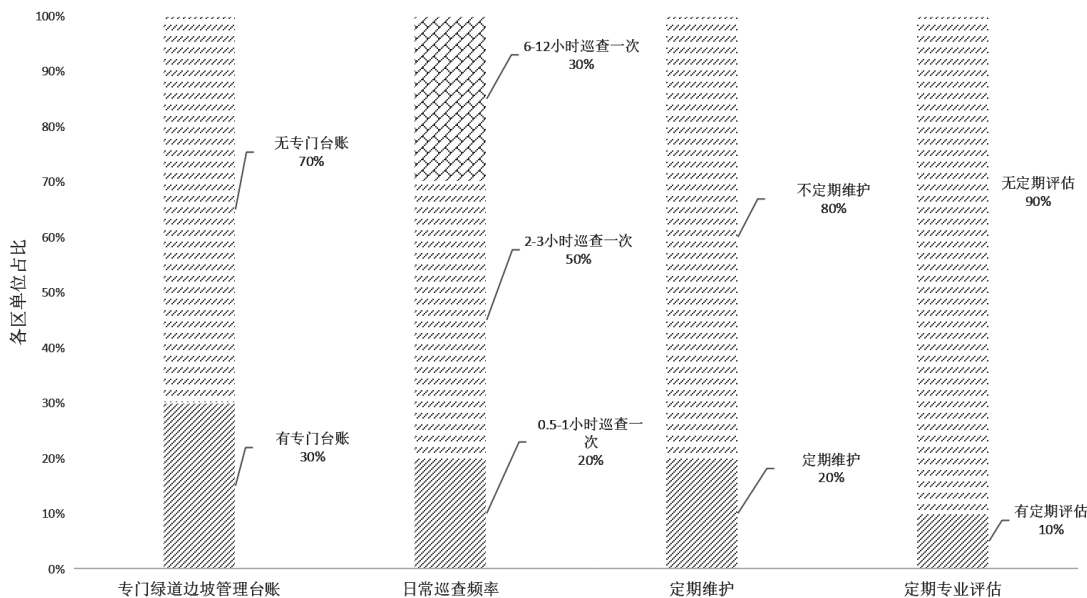
图4 绿道边坡日常管理情况

目前各区的绿道边坡管理情况不一，各管养单位根据自身的实际管养需求和条件进行边坡管理，采取了一定的管理手段，但专业性不足，管理不到位。据调查，仅 30% 的管养单位设有专门绿道边坡管理台账（图 4），其余部分单位会在绿道台账上记录绿道边坡的日常管养情况，而部分单位则无相关记录。绿道边坡日常巡查频率大体为 2~3 h/ 次，与道路巡查合并完成。巡查内容包括坡面保洁、森林防火、坡面植被养护，不同行政区的绿道边坡管养水平存在差异。仅有 10% 管养单位会进行定期维护，清理边坡各个结构，而其余管养单位则为不定期清理，边坡坡面植物大部分有进行日常养护。
